10 – PATOLOGIAS MAIS COMUNS EM REVESTIMENTOS.

10.1 – REVESTIMENTOS ARGAMASSADOS - ANÁLISE DAS CAUSAS

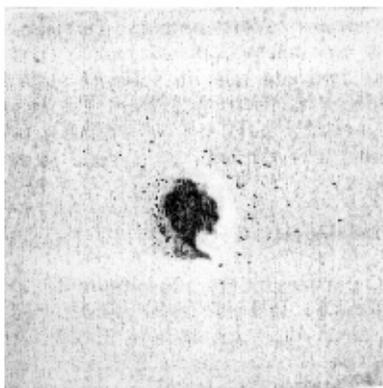
Figura 10.1 - Vesícula formada no reboco. No centro da vesícula, material pulverulento escuro.

Em nosso meio é utilizada, como agregado, a areia natural essencialmente quartzosa. São particularmente prejudiciais impurezas tais como: aglomerados argilosos, pirita, mica, concreções ferruginosas e matéria orgânica. Dos efeitos observáveis, a expansão pode ser resultante da formação de produtos de oxidação da pirita e das concreções ferruginosas - sulfatos e óxidos de ferro hidratados, respectivamente - de hidratação de argilo-minerais montmoriloníticos ou de matéria orgânica. A matéria orgânica pode ser a causa de formação de vesículas esporádicas; no interior de cada vesícula observa-se um ponto escuro (Figura 10.1)

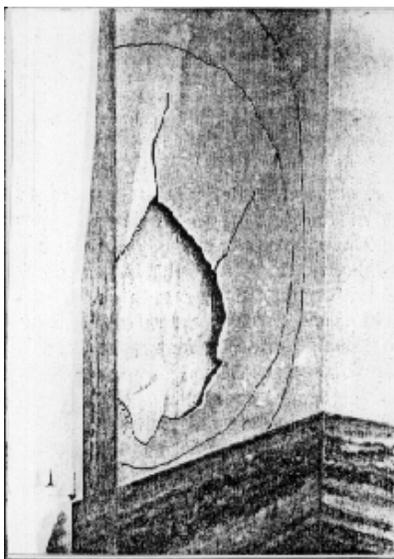
Figura 10.2 - Aspecto típico do deslocamento da argamassa de cal do revestimento interno.

Ao ser a hidratação do óxido de magnésio muito mais lenta, ela se dá simultaneamente à carbonação. O revestimento endurecido empola gradativamente deslocando-se do emboço (figura 10.2)

Observar-se que o empolamento é mais localizado em regiões onde há maior incidência do sol ou de aquecimento por fontes quaisquer (fogão, aquecedores, tubulação de água quente).

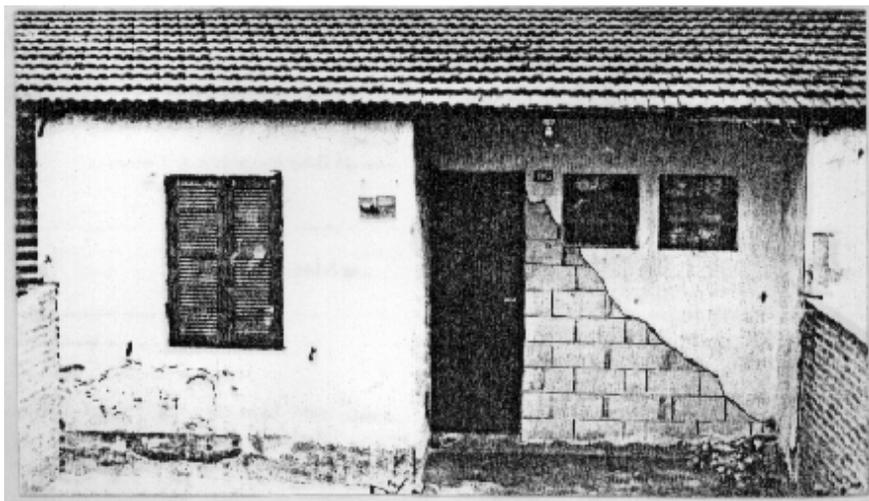
10.4 - Argamassa em processo de deslocamento por falta de chapisco.

A Figura 10.4 nos mostra o deslocamento de revestimento aplicado sem chapisco. A aderência se dá pela penetração da nata no aglomerante nos poros da base e endurecimento subsequente. Consequentemente vai depender da textura e da capacidade de absorção da base, bem como da homogeneidade dessas propriedades.

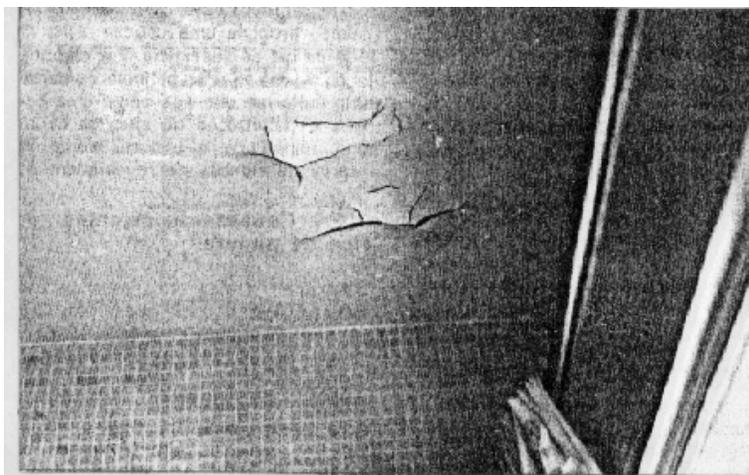
Figura 10.5 - Revestimento em processo de deslocamento por carbonatação insuficiente.

As tintas a óleo ou à base de borracha clorada e epóxi promovem uma camada impermeável que dificulta a difusão do ar atmosférico através da argamassa de revestimento. Se a pintura for aplicada prematuramente, o grau de carbonatação atingido não é suficiente para conferir à camada de reboco a resistência suficiente e este acaba por deslocar-se do emboço com desagregação (Figura 10.5).

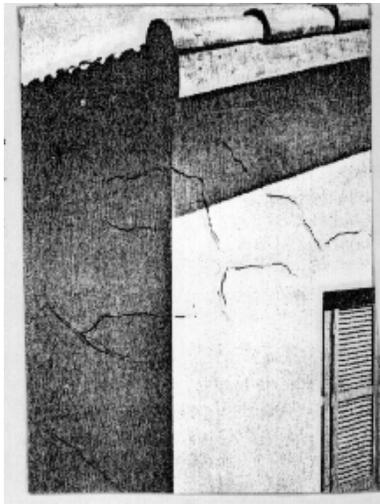
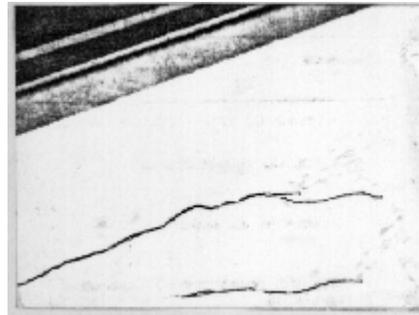
Figura 10.8a e 10.8b - Fissura do revestimento por expansão da argamassa de assentamento

Ocorre predominantemente no sentido vertical e pode ser identificada por fissuras horizontais no revestimento (Figuras 10.8a, 10.8b, 10.9). A expansão da argamassa de assentamento pode ser provocada por reações químicas entre os constituintes desta argamassa ou mesmo entre compostos do cimento e dos tijolos ou blocos que compõem a alvenaria. As causas podem ser as seguintes:

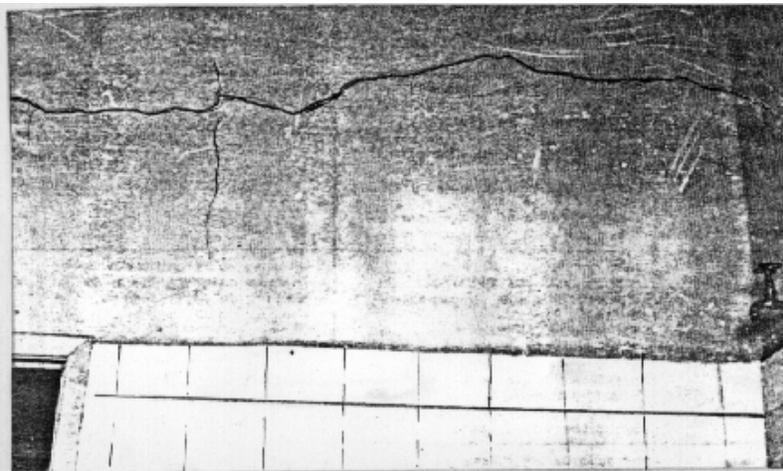
Figura 10.9 - Aspecto do revestimento interno. Notam-se as fissuras do revestimento e da argamassa de rejuntamento dos azulejos.
